Værkstedet

Specifikationer

Marts 2025

Vores sted

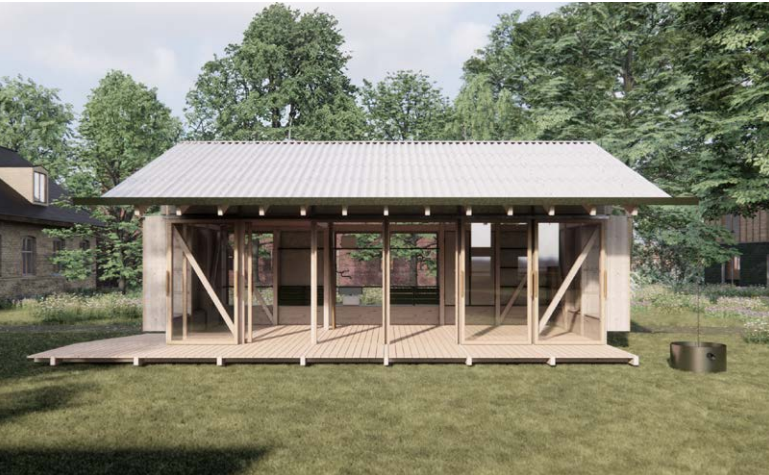
Værkstedet forfra. Transparent facadebeklædning, indgang og skydedøre.

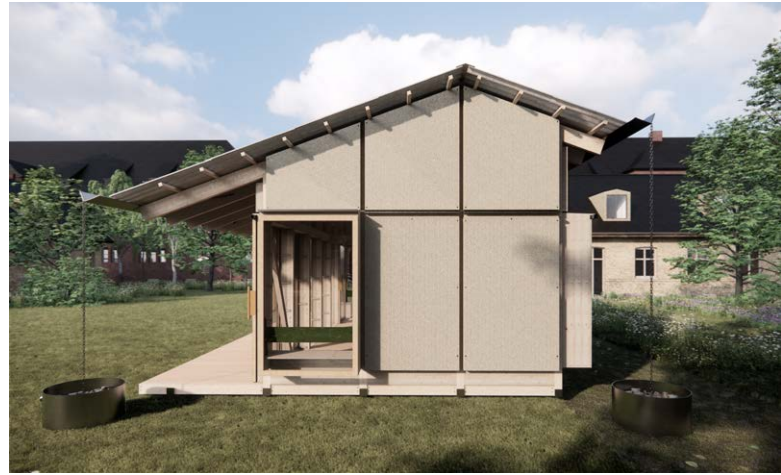
Værkstedet fra siden. Gavl med indbygget hyggeniche.

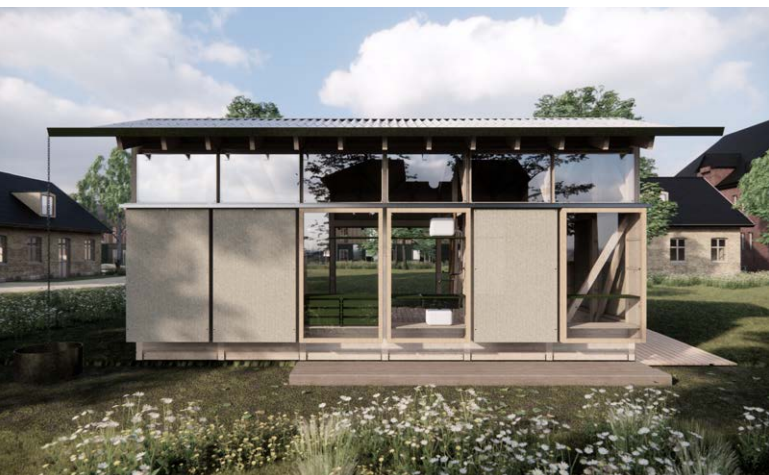
Værkstedet bagfra. Skydevinduer kan åbnes indefra.

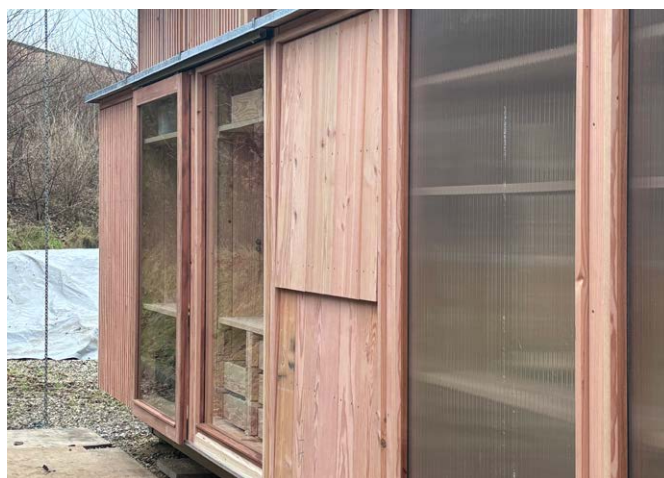
Foto fra eksempelbyggeri. Facadeelementer fra Udestuen, Værkstedet og Naturbasen.
